Określenie stanu technicznego ocynkowania ogniowego stalowych trzonów przewodów spalinowych na przykładzie kominów w Oczyszczalni ścieków „CZAJKA” w Warszawie

Kruszka et al., Determining the technical condition of steel flue gas conduit shafts' hot-dip galvanisation, illustrated with the example of chimney stacks at the 'CZAJKA' sewage treatment plant in Warsaw, Engineering Expert, pp. 1-7, No. 1, 2020, DOI: 10.37105/enex.2020.1.1.01

Celem niniejszej pracy jest określenie i analiza stanu technicznego ocynkowania ogniowego stalowych trzonów przewodów spalinowych kominów Oczyszczalni ścieków „Czajka” w Warszawie dla stanu aktualnego w 2010 r., a w szczególności ocena jakości powłoki cynkowej i ocena jakości stali użytej na trzony nośne pracującej w agresywnym środowisku powietrza, w oparciu o dokumentację fotograficzną, Ekspertyzę budowlaną [6] oraz opis wizji lokalnej.

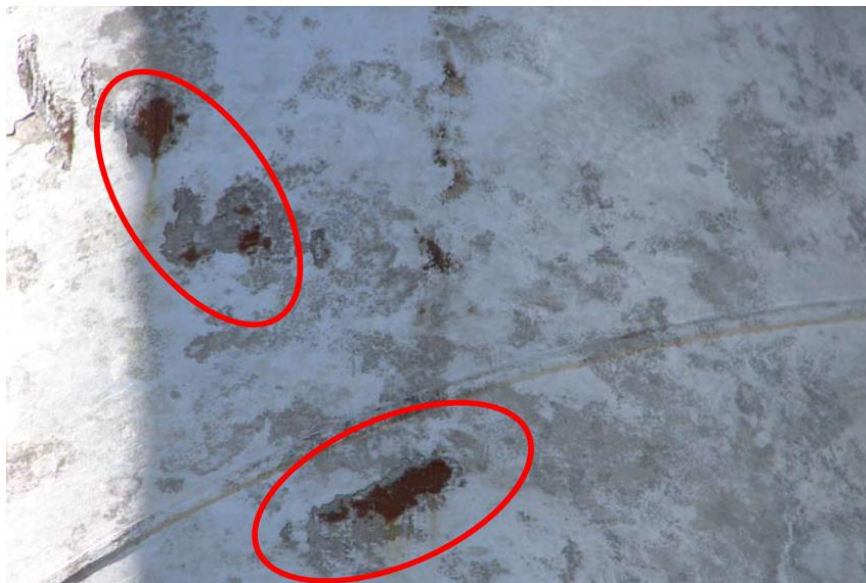
Do objawów charakteryzujących niewłaściwy stan techniczny powłoki cynkowej zalicza się wysoki stopień skorodowania materiału podpowłokowego. Na Rys. 2 widoczny jest fragment powierzchni trzonu nośnego. Materiał pod powłoką uległ utlenieniu w wyniku wpływu tlenu z atmosfery pod powłokę cynkową - powstały tlenki żelaza w postaci brązowego nalotu, które spowodowały odspojenie powłoki. Jest to korozja równomierna i nie powoduje osłabienia materiału.

Rys. 2. Utlenienie warstwy wierzchniej materiału pod powłoką w wyniku zerwania warstwy cynkowej (miejsca oznaczone kolorem czerwonym).

Wady powłoki cynkowej przedstawione na Rys. 2, 4 a-d i 5 a-b są spowodowane tzw. efektem Sandelina. Jest to zjawisko spowodowane złą zawartością krzemu w strukturze materiału podpowłokowego. Widoczne na rys. 4 odspojenia powłoki cynkowej spowodowane są nierównomierną zawartością krzemu w stali lub tzw. efektu łuskania powierzchni walcowanych. Zjawisko łukowania jest wynikiem wad walcowniczych. Pod odspojoną część materiału rodzimego wpłynęła niewielka ilość cynku podczas kąpieli cynkowej. W wyniku powtórnej krystalizacji faz Fe-Zn nastąpiło odspojenie powłoki.

- sfazowaniu ostrych krawędzi elementów stalowych;
- ponownym wykonaniu ocynkowania konstrukcji stalowej;
- właściwym zabezpieczeniu ponownie ocynkowanej konstrukcji stalowej przed oddziaływaniem wody i wilgoci.

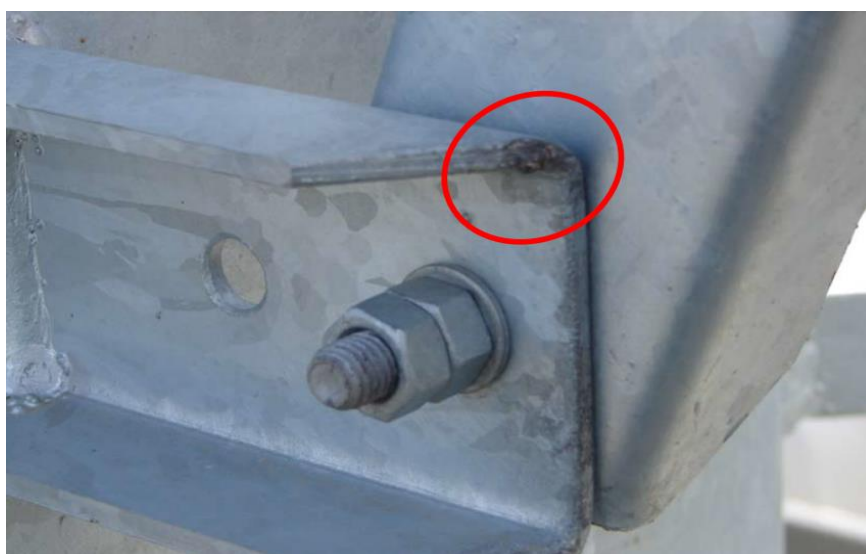
Na Rys. 3 widoczny jest źle dobrany kąt fazowania krawędzi kształtownika, który spowodował nierównomierne nałożenie powłoki cynkowej. Skutkiem tego grubość powłoki cynkowej w tym miejscu jest mniejsza niż na gładkiej powierzchni przez co uległa ona uszkodzeniu. Spowodowało to odspojenie materiału powłoki i w konsekwencji korozję warstwy wierzchniej materiału rodzimego w postaci tlenków żelaza.

Rys. 3. Początek korozji w postaci utlenienia na krawędzi kształtownika (miejsce oznaczone kolorem czerwonym).

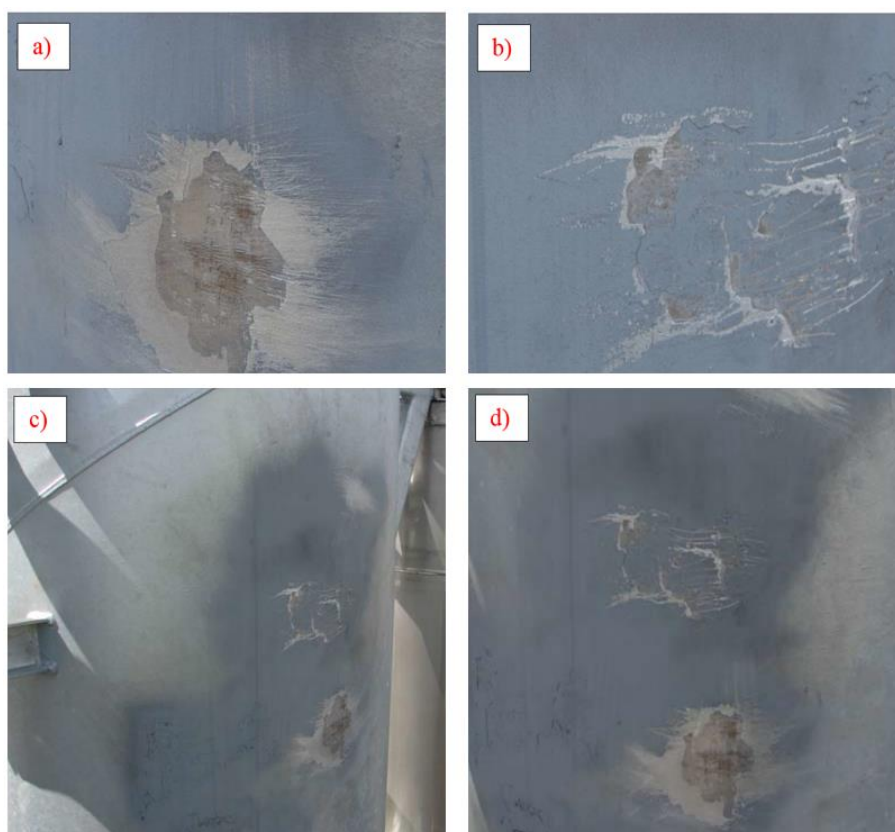
Rys. 4 a-d. Zerwanie warstwy wierzchniej powłoki cynkowej w wyniku lokalnego efektu Sandelina.

Według danych otrzymanych podczas analizy można stwierdzić, że materiałem użytym na trzony nośne kominów była stal konstrukcyjna zwykłej jakości St3S. Stale te w przeciwieństwie do stali konstrukcyjnej wyższej jakości odróżniają się szerokimi granicami zawartości pierwiastków stopowych. Według analizy zawartość krzemu w próbkach pobranych w dwóch miejscach trzonu jego poziom nie wskazuje na występowanie efektu Sandelina. Jednorodność występowania składników stopowych w stalach grupy St3S nie jest przestrzegana tak rygorystycznie jak w przypadku stali wyższej jakości, stąd różna jej zawartość w różnych miejscach trzonów kominowych i lokalne występowanie efektu Sandelina.

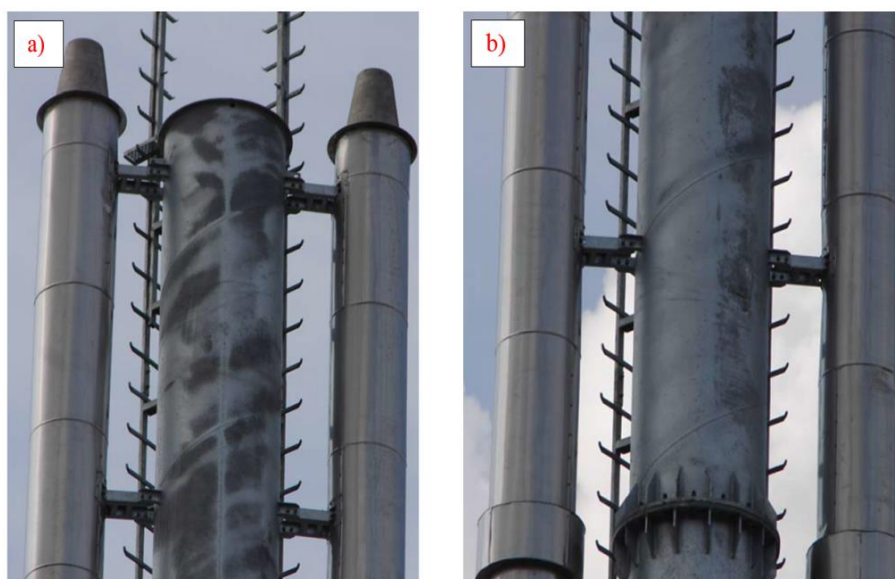
Rys. 5 a-b. Zmiana barwy trzonu nośnego w wyniku lokalnego efektu Sandelina.

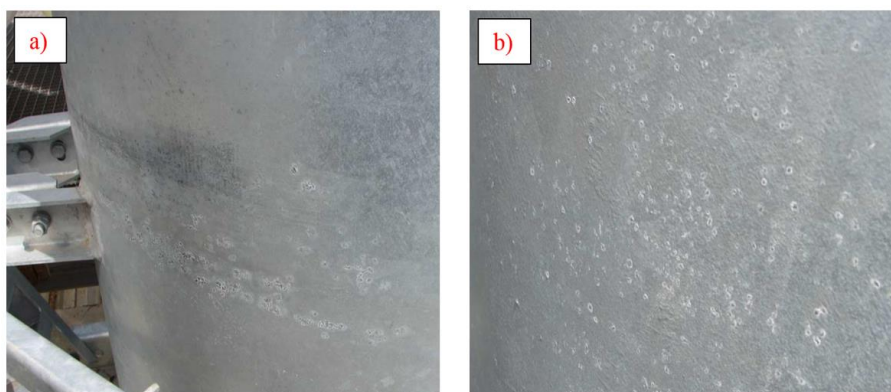
Na Rys. 7 przedstawiona jest typowa korozja dla powłoki cynkowej. Jest to rodzaj korozji selektywnej, która obejmuje jedynie twarde cząsteczki cynku znajdujące się w powłoce. Spowodowane jest to obecnością twardego cynku znajdującego się w kąpieli cynkowej. Co pewien okres twarde cząsteczki cynku powinny być usuwane z kąpieli cynkowej. W przeciwnym razie zalegają one na powierzchni powłoki i wchodzą w kontakt z tlenem z atmosfery [7].

Odrębnym przypadkiem powstawania efektu „białej rdzy” jest niewłaściwe składowanie elementów zaraz po nałożeniu powłoki cynkowej. Elementy powinny być składowane w taki sposób, aby między nimi zachodziła dobra cyrkulacja powietrza do momentu wytworzenia na powierzchni warstwy ochronnej w postaci cynkowej patyny z węglanu cynku [9].

Rys. 7. Efekt tzw. „białej rdzy” na powierzchni powłoki cynkowej.
