ENGINEERING EXPERT RZECZOZNAWCA

Analiza projektowa przebudowy mostu drogowego

Mieczysław PIECHOTA¹ (ORCID ID: 0000-0002-0094-9246)

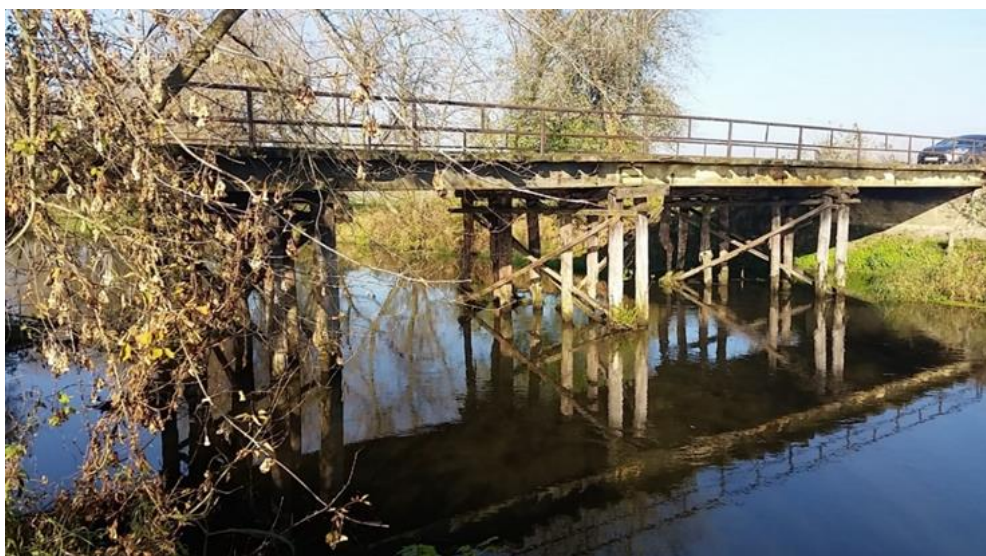
Będąca przedmiotem artykułu przeprawa znajduje się na rzece Bzura w m. Klewków gm. Łowicz. Układ statyczny obiektu przed wymianą stanowiła układ czterech przęseł wolnopodpartych. Konstrukcję nośną obiektu stanowiły cztery dźwigary ze stalowych dwuteowników walcowanych, stężonych poprzecznikami z ceowników walcowanych. Skrajne podpory (przyczółki) wykonane w postaci konstrukcji masywnych żelbetowych, natomiast pośrednie wykonane były w postaci przestrzennych podpór palowych drewnianych. Pomost drewniany oparty na ruszcie stalowym wykonano w postaci pokładu poprzecznego z podłużnym pokładem ochronnym. Widok konstrukcji starego mostu przedstawiono na rys. 1.

Rys. 1. Widok przeprawy na rzece Bzura w m. Klewków przed modernizacją (opracowanie własne).

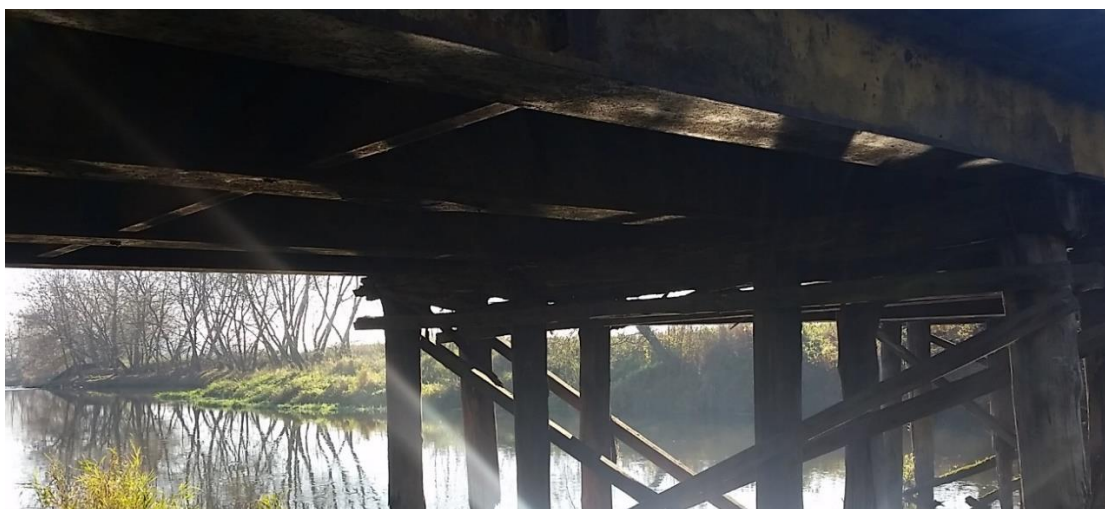
Dźwigary główne obiektu były stężone pomiędzy sobą poprzecznkami, stan ich należało określić jako zadawalający czyli występowały uszkodzenia jedynie obniżające estetykę (lokalna korozja ogólna), lecz nie powodujące obniżenia parametrów użytkowych. Widok na konstrukcję stalową pomostu przedstawiono na rys. 2.

Rys. 2. Widok na stalową konstrukcję pomostu (opracowanie własne).

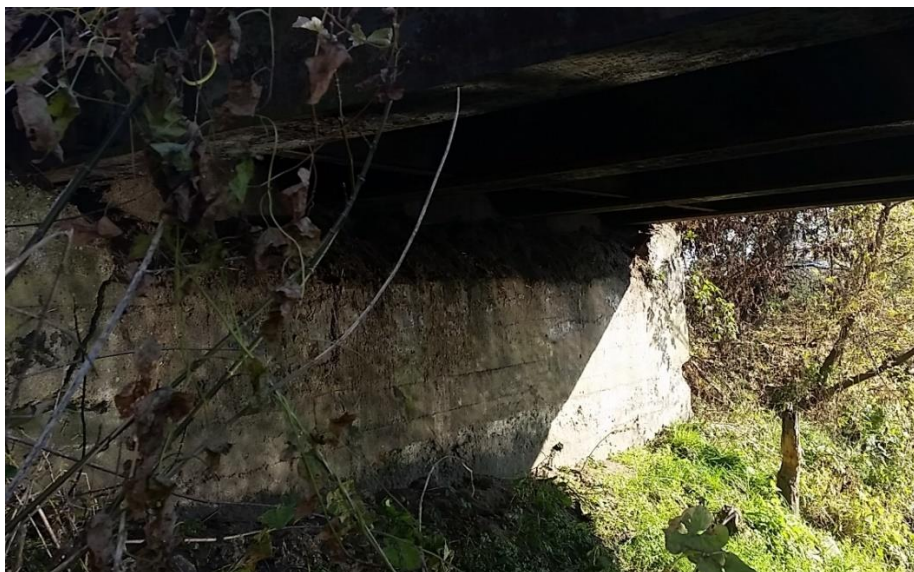
W przypadku przyczółków masywnych przedmiotowego obiektu, można było zauważyć wiele uszkodzeń obniżających ich nośność. Do najważniejszych należały: pęknięcia ukośne biegnące na znacznym odcinku wysokości korpusu przyczółków świadczące o złym stanie i nieprawidłowej pracy fundamentów. Dodatkowo występowały znaczące ubytki materiału oraz pionowe zarysowania świadczące o korozji zbrojenia. Przykład stanu technicznego jednej z podpór brzegowych przedstawiono na rys. 3. Ogólnie stan techniczny przyczółków określony został jako przedawaryjny.

Rys. 3. Widok na uszkodzenia ściany żelbetowej przyczółku (opracowanie własne).

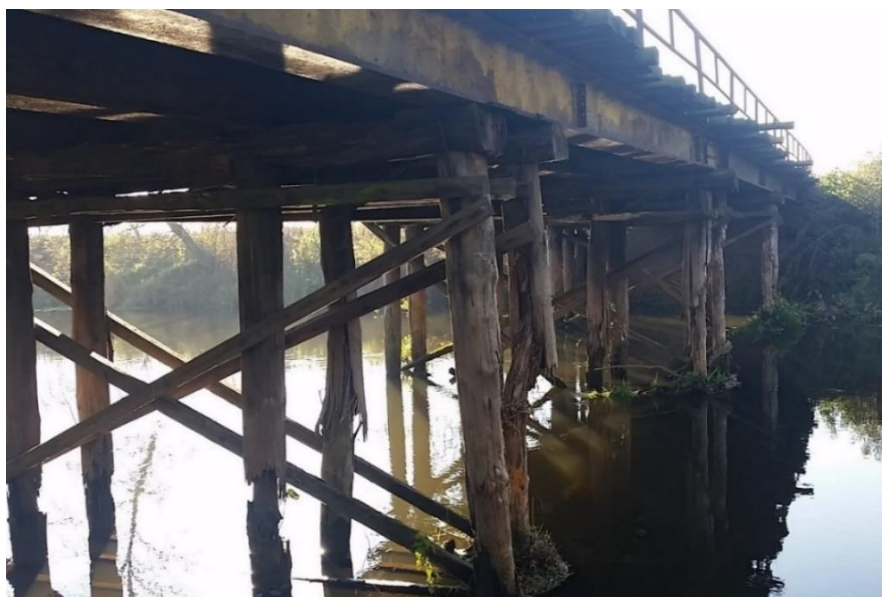
W najgorszym stanie technicznym ze wszystkich elementów obiektu mostowego były przestrzenne podpory pośrednie. Ich stan określono jako awaryjny, zdecydowało to o wyłączeniu obiektu z użytkowania. Podpory wykonane z pali drewnianych posiadały uszkodzenia korozyjne w stopniu powodującym niemal całkowite ich zniszczenie - rys. 4. W wielu przypadkach pale doznały wybożenia w wyniku dużych ubytków, które wyraźnie zmniejszyły średnice pali, a tym samym zmniejszyły ich nośność. Największe uszkodzenia występowały na poziomie wahań lustra wody. Uszkodzenia te w połączeniu ze złym stanem drewna powodowały, że ich nośność praktycznie była bliska zeru.

Rys. 4. Widok na uszkodzenia podpór pośrednich (opracowanie własne).

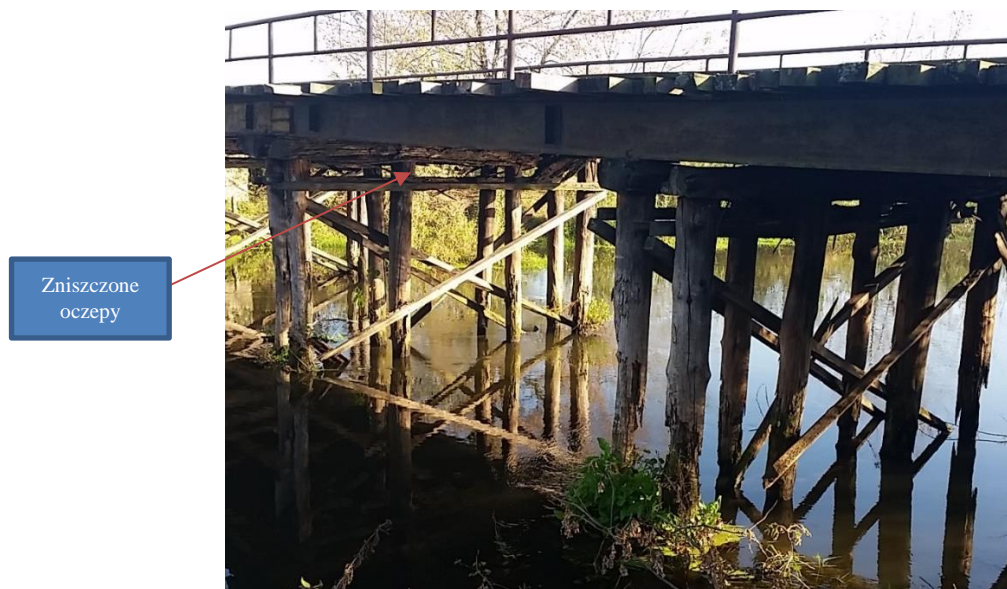
Na rys. 5 przedstawiono duże zniszczenia drewnianych oczepów oraz stężeń poziomych i przekątnych podpór pośrednich. Na oczepach oparta jest stalowa konstrukcja nośna mostu, tak duże uszkodzenia (próchnica, gnicie i ubytki) spowodowały praktycznie całkowitą utratę nośności, zarówno na docisk jak i na zginanie. Stężenia pali były połamane oraz posiadały duże ubytki, w takim stanie technicznym stężenia nie spełniały swojej roli zapewnienia sztywności podpór.

Rys. 5. Widok na uszkodzenia stężeń podpór pośrednich (opracowanie własne).
