Analiza przyczynowo–skutkowa nietypowych dźwięków słyszalnych w konstrukcji więźby dachowej budynku mieszkalnego wielorodzinnego – studium przypadku

Kamil SOBCZYK ¹ (ORCID ID: 0000-0002-5929-757X)

Marcin ANDRUSZCZAK ²

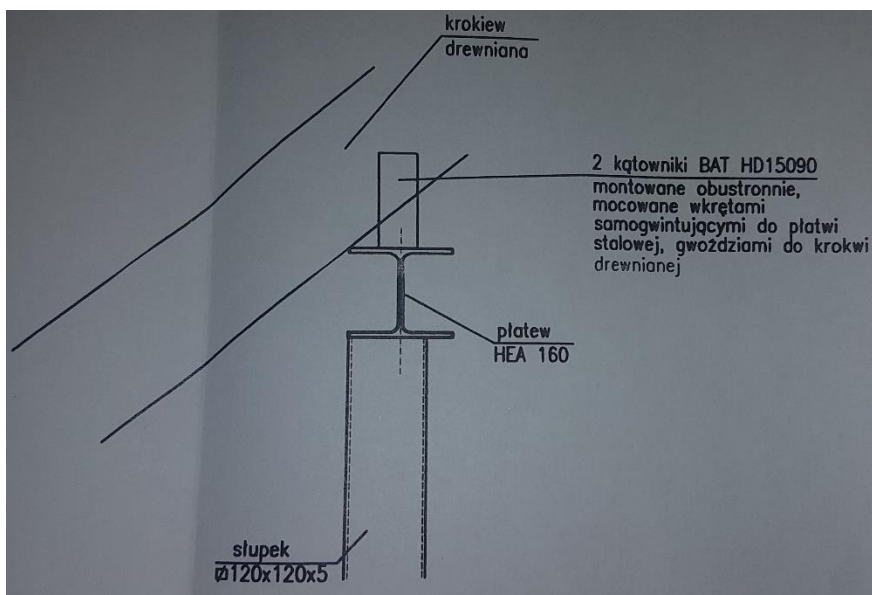
Rys. 2. Detal połączenia pomiędzy krokwią drewnianą i płatwią HEA 160 z zastosowaniem dwóch kątowników BAT HD15090 zgodnie z Dokumentacją powykonawczą [7].

II) W Dokumentacji powykonawczej dotyczącej wykonania konstrukcji stalowej więźby dachowej budynku zawarto rysunek przedstawiający detale montażu konstrukcji więźby dachowej (Rys. 2). Na tym detalu wskazano połączenie pomiędzy krokwią drewnianą i stalową płytą HEA 160 z wykorzystaniem dwóch kątowników BAT HD15090 montowane obustronnie mocowane wkrętami samogwintującymi do płyty stalowej, gwoździami do krokwi drewnianej. W Dokumentacji powykonawczej wskazano zatem wykonanie połączeń elementów konstrukcji wykonanych z różnych materiałów budowlanych tj. stali i drewna. Podczas wizji lokalnej również potwierdzono wykonanie bezpośredniego połączenia tych elementów w węzłach konstrukcji więźby dachowej (Rys. 5a-b). Takie bezpośrednie „sztywne” połączenie (bez zastosowania np. przekładek elastomerowych) w węzłach elementów konstrukcyjnych wykonanych z materiałów budowlanych charakteryzujących się różną rozszerzalnością termiczną może prowadzić do niedogodności w użytkowaniu więźby dachowej opisywanych jako słyszalne „trzaski”.

- demontaż pokrycia dachowego z paneli z blachy stalowej powlekanej do złomowania;
- zapewnienie tłumiących połączeń w węzłach konstrukcji więźby dachowej to jest pomiędzy elementami konstrukcyjnymi wykonanymi z różnych materiałów budowlanych tj. stali i drewna np. poprzez zastosowanie przekładek elastomerowych w celu wyeliminowanie bezpośredniego styku drewna i stali;
- uzupełnienie istniejącego łączenia płaci dachowej dodatkowymi wąskimi deskami w celu uzyskania niepełnego deskowania;
- ponowny montaż pokrycia dachowego z nowych paneli z blachy stalowej powlekanej z rąbkami stojącym;
- dodatkowe zastosowanie taśm (folii) wygłuszających mocowanych do desek pod środkiem każdego panela dachowego z blachy stalowej w celu zmniejszenia hałasu.

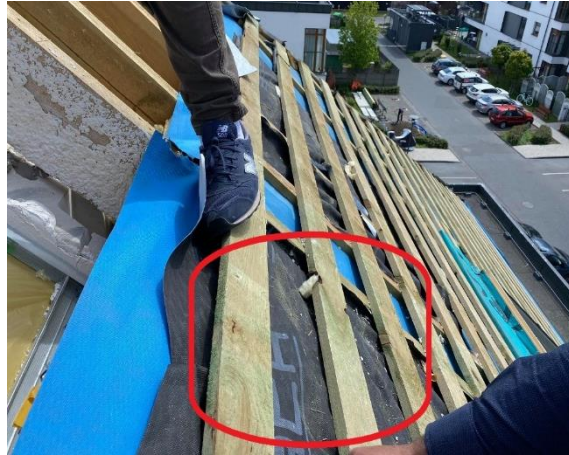
Rys. 3b. Łaty drewniane pod panel dachowy z blachy stalowej powlekanej (oznaczone kolorem czerwonym) [7].

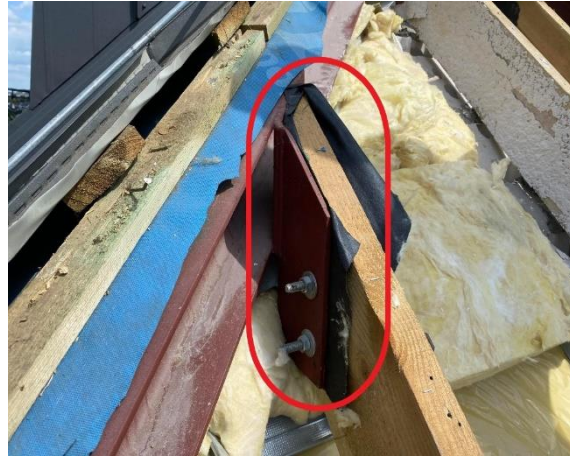
Rys. 3f. Węzeł konstrukcyjny elementów drewnianego i stalowego (obwiedziony kolorem czerwonym) więźby dachowej. Widoczna tłumiąca folia pomiędzy drewnem a stalą w tym węźle [7].

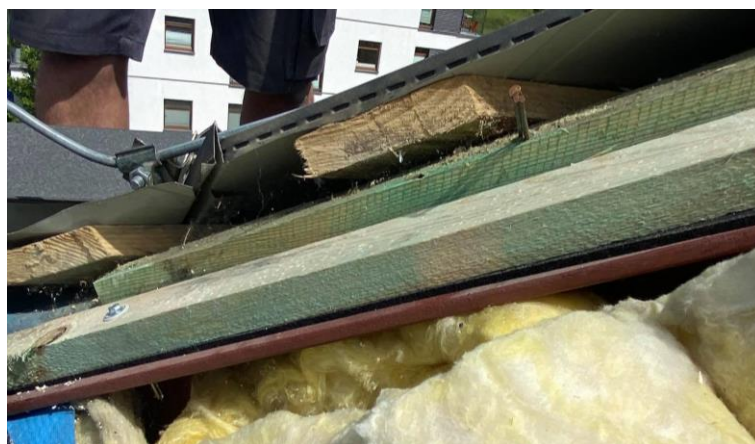
- I) Należy w tym miejscu podkreślić istotne kwestie deskowania i łączenia pod blaszane pokrycia dachowe. Do blach z metali kolorowych należy bezwzględnie zastosować pełne deskowanie z powodu rozszerzalnych właściwości tych materiałów. Dotyczy to blach z aluminium, tytanocynku i miedzi. W przypadku zastosowania dachowych systemów panelowych z blachy na rąbek, które zawierają głównie żelazo, można zastosować niepełne deskowanie. Na Rys. 4 pokazano łątę z desek pod panelami dachowymi z blachy stalowej zamiast zastosowania deskowania niepełnego.

Rys. 4. Zastosowanie łąt drewnianych zamiast deskowania niepełnego [7].

Przyczyną występowania negatywnego zjawiska dźwiękowego przy określonych warunkach atmosferycznych (silnym wietrze) było bezpośrednie (bez przekładek) i niestaranne połączenie dwóch materiałów konstrukcyjnych drewna i stali w węzłach konstrukcyjnych oraz zastosowanie łąt drewnianych zamiast niepełnego deskowania.

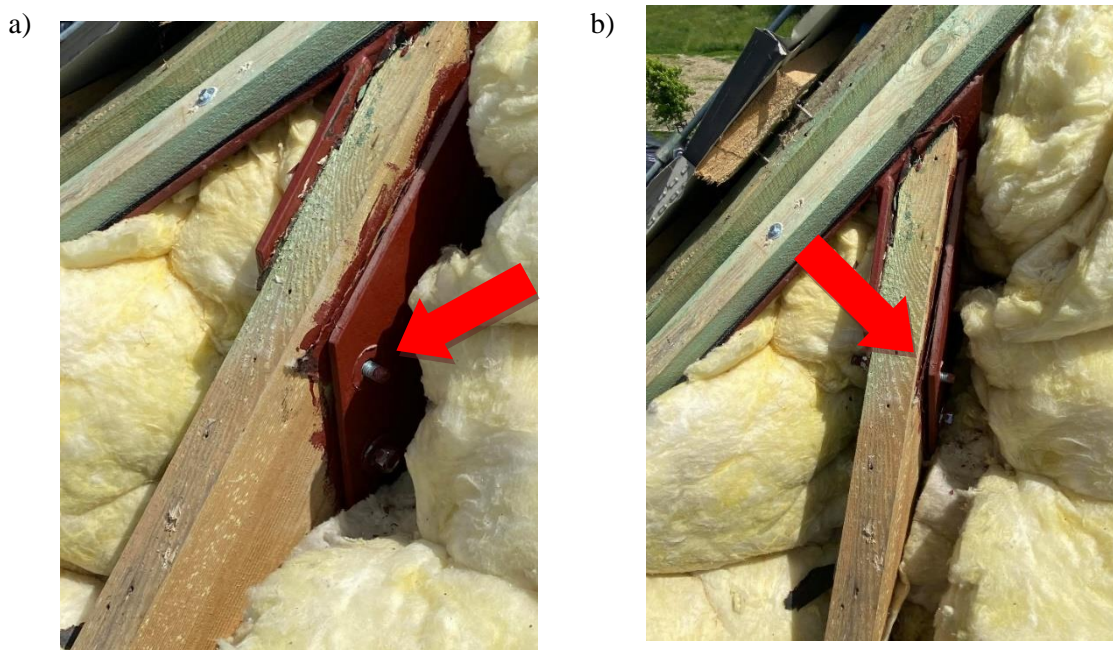
Rys. 5a-b. Brak zastosowania rozwiązania, które zapobiegłoby uniknięciu bezpośredniego styku drewna i stali w węzle. Widoczny brak nakrętek śrub mocujących (oznaczono czerwonymi strzałkami) powoduje powstanie luzu w tym węzle konstrukcyjnym [7].
