ENGINEERING EXPERT RZECZOZNAWCA

Analiza zawilgocenia części podziemnej wybranego budynku mieszkalnego wielorodzinnego – studium przypadku

Andruszczak, M., Kruszka, L., Chmielewski, R., Sobczyk, K.. Analysis of damp in the substructure of a multi-family residential building – case study, *Engineering Expert*, p. 1-10, No. 1, 2023, DOI: 10.37105/enex.2023.1.01

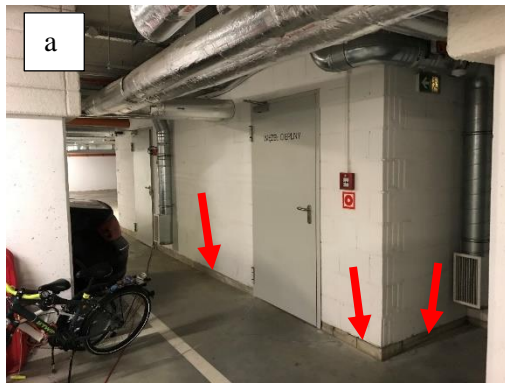
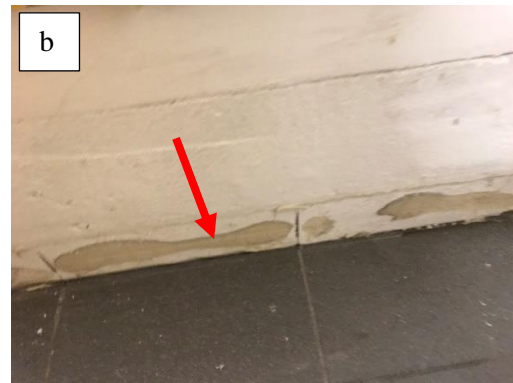
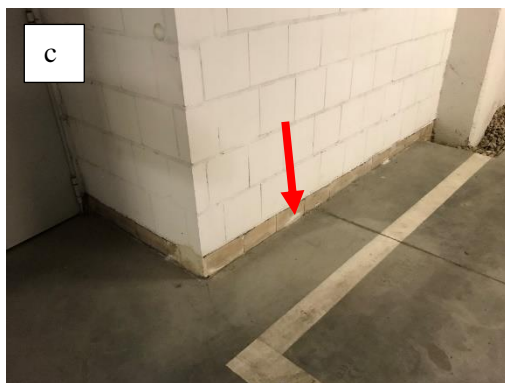
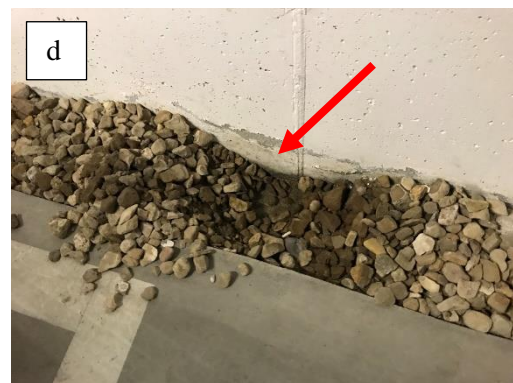
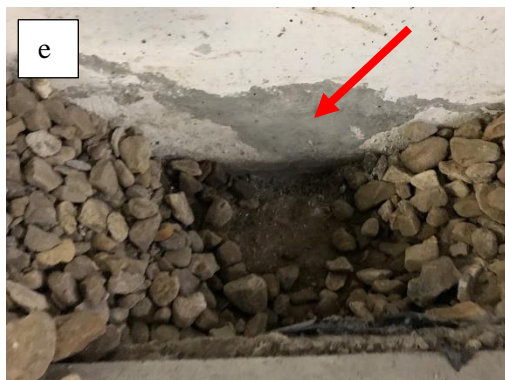
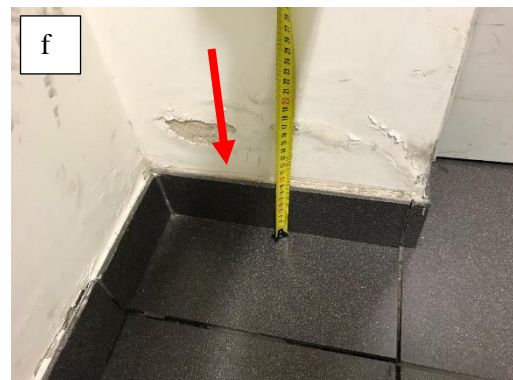
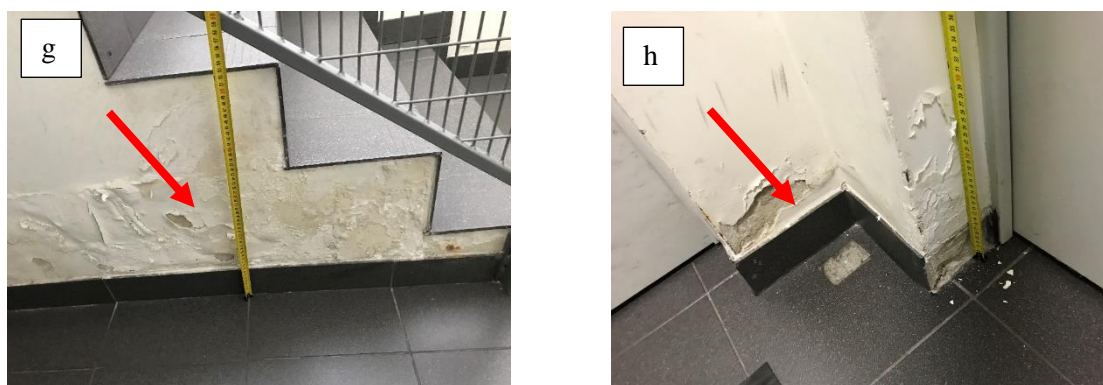
W pierwszej kolejności, jeszcze przed podjęciem przez zespół decyzji o wykonaniu ekspertyzy, przeprowadzono na obiekcie wizję lokalną. Zauważono, że pomimo zastosowania technologii betonu wodoszczelnego, tzw. „białej wanny”, w budynku widoczne były ślady zawilgoceń części podziemnej. Dotyczyły one zarówno ścian garażu, jak i ścian klatek schodowych. Wokół posadzki garażu przy ścianach wykonane były koryta wypełnione kruszywem celem umożliwienia odparowania wód gruntowych, ale również umożliwiły ocenę występowania przecieków wody gruntowej do wnętrza budynku. Na Rysunku 1 a) – h) przedstawiono zawilgocenia ścian części podziemnej budynku.

Rys. 1. Zawilgocenia części podziemnej budynku: a), b), c) ściany pomieszczeń technicznych komórek lokatorskich; d), e) ściany zewnętrzne garażu podziemnego; f), g), h) ściany klatek schodowych.

W następstwie braku hydroizolacji ścian wewnętrznych (poprawnego wywiniecia pionowego izolacji przeciwwilgociowej pomiędzy ścianą wewnętrzną, a warstwą posadzki) w komórkach lokatorskich, pomieszczeniach technicznych, przedsionkach klatek schodowych, przedsionkach windowych oraz klatkach schodowych, woda gruntowa (znajdująca się pod posadzką) powoduje zawilgocenia ścian w tych pomieszczeniach.

- dokładne osuszenie ścian komórek lokatorskich i pomieszczeń technicznych;
- dokładne osuszenie powierzchni bocznych biegów schodowych;
- wykonanie iniekcji żelowej w murze ścian przedsionków szybów windowych, klatek schodowych i przedsionków klatek schodowych oraz komórek lokatorskich i pomieszczeń technicznych – iniekcje wykonać jak najbliżej poziomu posadzki;

- wykonanie iniekcji uszczelniających konstrukcję biegów schodowych – iniekcje wykonać jak najbliżej poziomu posadzki;
- wykonanie izolacji przeciwwilgociowej powłokowej na ścianach wewnętrznych przedsionków szybów windowych, klatek schodowych i przedsionków klatek schodowych oraz ścianach komórek lokatorskich i pomieszczeń technicznych;

- odtworzenie tynków (wskazane jest wykonanie tynków renowacyjnych, tzw. „oddychających”) na ścianach klatek schodowych, przedsionków szybów windowych, przedsionków klatek schodowych oraz bocznej powierzchni biegów schodowych;

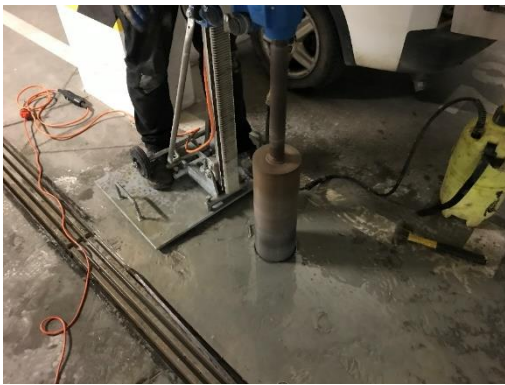
W celu sprawdzenia zgodności z projektem wykonanych warstw oraz w celu pobrania próbki do zbadania wodoszczelności betonu w posadzce oraz w płycie fundamentowej garażu podziemnego wykonano odwiert (Rysunek 2.1). W odwiercie stwierdzono, że pod warstwą posadzki grubości około 10 cm (Rysunek 2.2. i Rysunek 2.3) płyta fundamentowa ma grubość 27,7 cm (Rysunek 2.4 i Rysunek

Rys. 2.1. Ogólny widok wykonania odwiertów w posadzce oraz płycie fundamentowej garażu podziemnego.

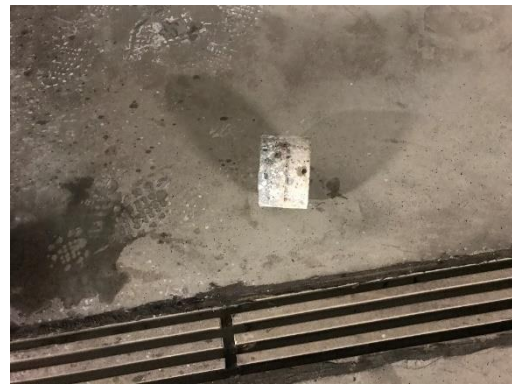
Rys. 2.2. Widok ogólny odwiertu wykonanego w posadzce garażu podziemnego.

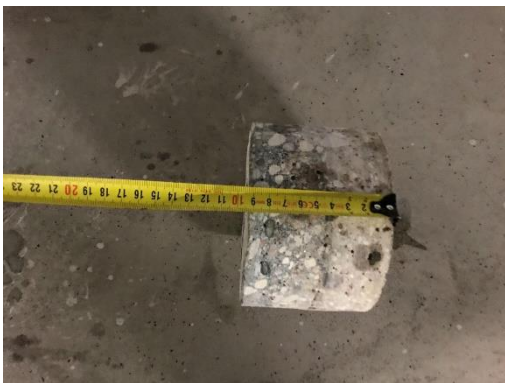
Rys. 2.3. Pomiar grubości odwiertu wykonanego w posadzce garażu podziemnego – wynik pomiaru 9,5 cm.

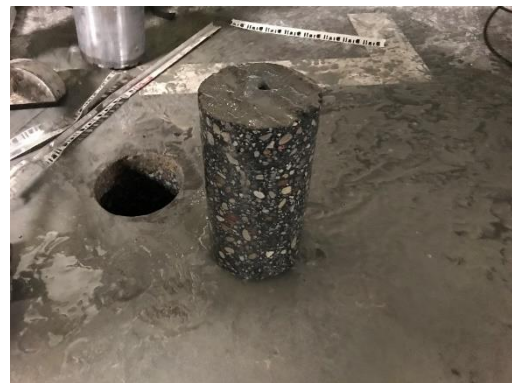
2.5). Zgodnie z dokumentacją projektową płyta fundamentowa powinna mieć grubość 40 – 60 cm. Pomiędzy warstwą posadzki, a płytą fundamentową w miejscu wykonanego odwiertu nie wykonano warstwy rozdzielającej, np. z czarnej folii budowlanej.

Rys. 2.4. Widok ogólny odwiertu wykonanego w płycie fundamentowej garażu podziemnego.

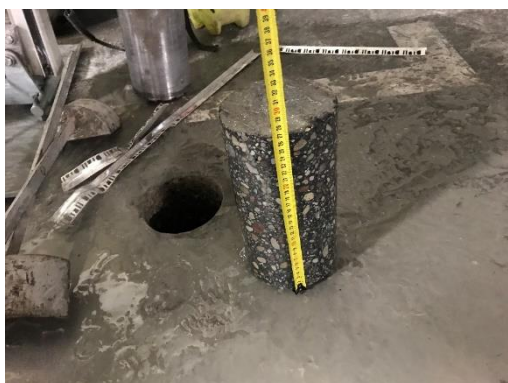
W warunkach laboratoryjnych przeprowadzono badanie stopnia wodoszczelności próbki z odwiertu (Rysunek 2.5) wykonanego w płycie fundamentowej garażu podziemnego. W wyniku przeprowadzonego badania stwierdzono, że stopień wodoszczelności wynosi W8 i jest zgodny z dokumentacją powykonawczą.

Rys. 2.5. Pomiar grubości odwiertu wykonanego w płycie fundamentowej garażu podziemnego – wynik pomiaru 27,7 cm.

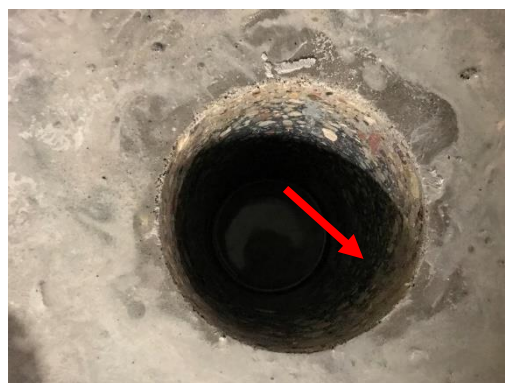
W wyniku wykonanych odwiertów stwierdzono obecność wody gruntowej pomiędzy warstwą posadzki a płytą fundamentową garażu podziemnego. Stwierdzono również, że pod wpływem obciążenia dynamicznego przykładanego do wierzchniej warstwy posadzki woda znajdująca się pomiędzy posadzką, a płytą fundamentową jest wpompowywana do wnętrza otworów po wykonanych odwiertach (Rysunek 2.6). Poziom wody nie uległ podwyższeniu po 24 godzinach obserwacji.

Rys. 2.6. Strzałką koloru czerwonego oznaczono wodę znajdującą się pomiędzy warstwą posadzki a płytą fundamentową.

Woda gruntowa znajduje się także pomiędzy warstwą posadzki a płytą fundamentową garażu podziemnego. Całkowite osuszenie płyty fundamentowej garażu wymagałoby skucia warstwy posadzki, co jest nieuzasadnione ekonomicznie. Zatem pomimo wykonania powyższego programu naprawczego, lokalnie mogą pojawiać się miejscowe zawilgocenia przegród budowlanych.

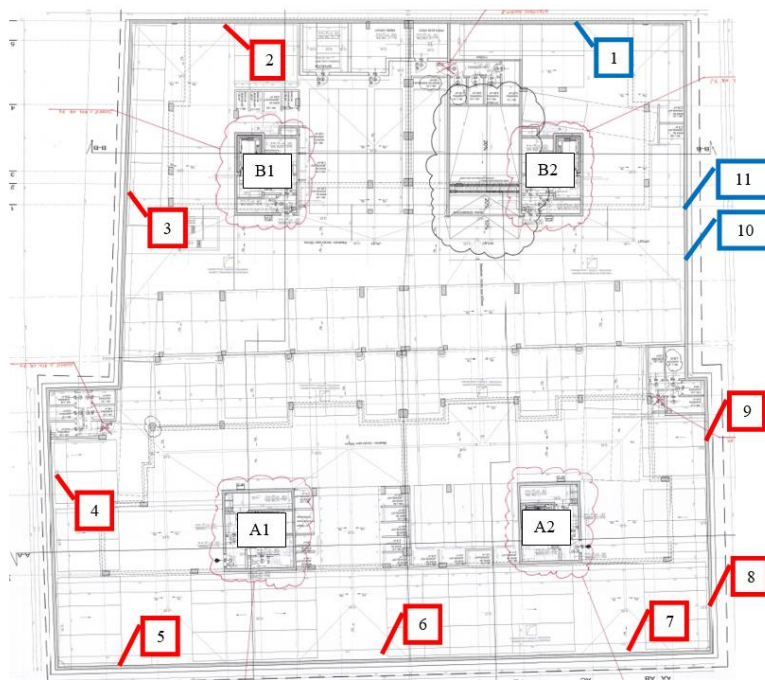
Największy poziom zawilgocenia stwierdzono w punktach pomiarowych 1, 10 i 11 – zmierzony tuż przy dnie koryta żwirowego. Lokalizacja tych punktów może wskazywać miejsce, gdzie występuje nie szczelność na połączeniu płyty fundamentowej i ścian.

Rys. 3. Lokalizację punktów pomiarowych badań wilgotności ścian zewnętrznych garażu podziemnego oznaczono kolorem czerwonym i niebieskim. Kolorem niebieskim wyróżniono punkty pomiarowe, w których stwierdzono największy poziom wilgotności. Symbolami A1, A2, B1, B2 oznaczono na potrzeby niniejszego opracowania klatki schodowe.

Największy poziom zawilgocenia zmierzony tuż przy dnie koryta żwirowego oznaczono kolorem niebieskim na Rysunku 3. W wyniku przeprowadzonych badań i oględzin należy stwierdzić, że woda gruntowa przedostawała się do wnętrza garażu podziemnego na styku ściany zewnętrznej i płyty fundamentowej w miejscach oznaczonych na Rysunku 3 linią koloru niebieskiego. W wyniku braku hydroizolacji powierzchni koryta żwirowego wzdłuż ścian zewnętrznych woda gruntowa miała możliwość wnikania pomiędzy warstwą posadzki, a płytę fundamentową garażu podziemnego. Oddziaływania dynamiczne (od kół samochodów) i termiczne na posadzkę powodowały przemieszczanie się wody gruntowej znajdującej się pomiędzy warstwą posadzki, a płytą fundamentową garażu podziemnego.

- usunięcia żwiru z koryta w posadzce wzdłuż ścian zewnętrznych wewnątrz garażu podziemnego;
- osuszenie powierzchni koryta;
- wykonanie iniekcji uszczelniających na styku ściany zewnętrznej garażu podziemnego i płyty fundamentowej w miejscach ujawnienia się przecieków;

- uszczelnienie styku posadzki i płyty fundamentowej od strony wewnętrznej koryta żwirowego w garażu,
- odkucie odparzonych tynków ścian wewnętrznych części podziemnej – przedsionków szybów windowych, klatek schodowych i przedsionków klatek schodowych;

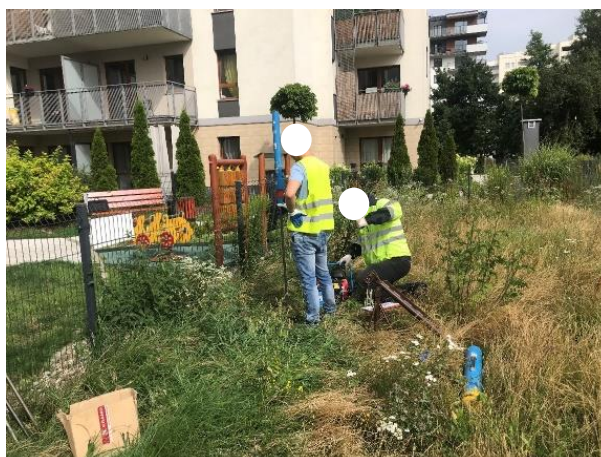
Wskaźnik zagęszczenia gruntu $I_s \geq 0,98$ stwierdzono do głębokości 80 cm w badanym gruncie, a stopień zagęszczenia $I_D \geq 0,55$ określono do głębokości 90 cm. Występowanie gruntów mocno zagęszczonych, zagęszczonych i średnio zagęszczonych stwierdzono od głębokości 220 cm. Nie stwierdzono zastrzeżeń odnośnie wartości wskaźnika i stopnia zagęszczenia w badanym gruncie.

Rys. 4. Widok ogólny badania stopnia zagęszczenia gruntu sondą dynamiczną DPL.

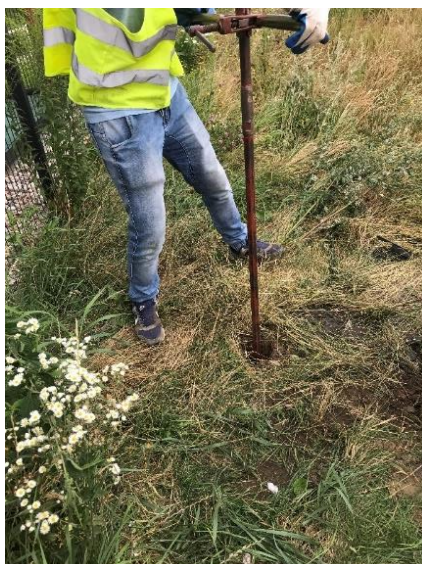
- występowanie pospółki do głębokości 60 cm od poziomu terenu;
- występowanie piasku gliniastego na głębokości 60 – 100 cm od poziomu terenu;
- występowanie gliny piaszczystej na głębokości 100 – 350 cm od poziomu terenu;
- występowanie zwierciadła wód gruntowych stwierdzono na głębokości 290 cm od poziomu terenu.

Nie stwierdzono istotnych odstępstw aktualnych warunków gruntowo-wodnych od tych, które zostały opisane w Dokumentacji powykonawczej.

Rys. 5. Widok ogólny wykonania odwiertu w gruncie z wykorzystaniem wiertnicy ręcznej.
