Analiza opłacalności przebudowy hangaru lotniczego pod nowe wymagania użytkowe

Kruszka, L., Chmielewski, R., Mariak, O. Analysis of cost-effectiveness of aircraft hangar reconstruction under new usability requirements, Engineering Expert, p. 58-67, No. 1, 2024, DOI: 10.37105/enex.2024.1.08

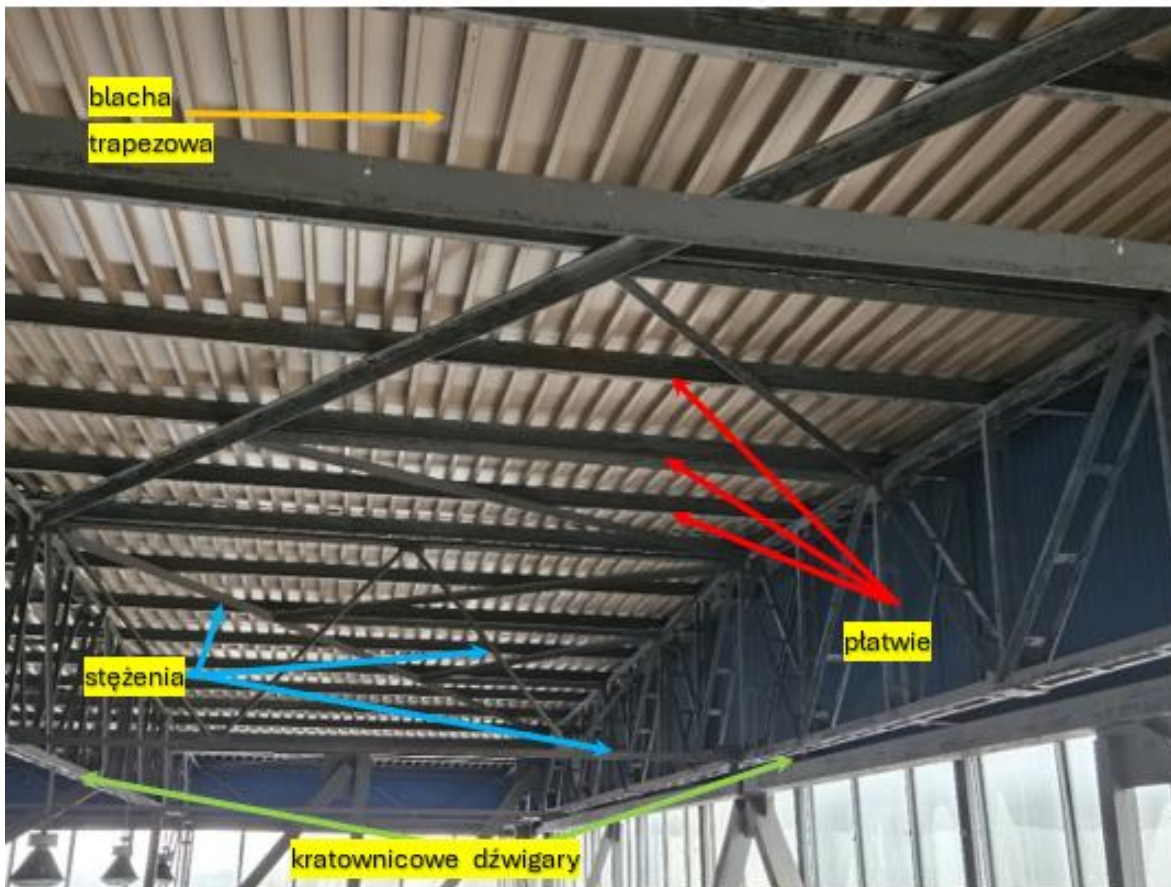
Hala hangarowa wykonana jest jako układ dwóch ram stalowych kratownicowych, które rozstawione są w odległości 21 m od siebie. Rozpiętość ram wynosi 60 m, zaś rygle tych ram są podporami dla wspornikowych dachowych dźwigarów kratowych rozstawionych co 6 m. Kratownice dachowe są usztywnione przestrzennie stężeniami pionowymi wzdłuż ścian bocznych oraz poziomymi w płaszczyźnie dachu. Na dźwigarach kratowych ułożone są płatwie o przekroju dwuteowym w rozstawie co 1,5 m. Pokrycie dachu jest ze stalowej blachy trapezowej, na której ułożona jest wełna mineralna oraz płyta pilśniowa twarda z pokryciem papowym. Ogólny widok konstrukcji dachu od dołu przedstawiono na rys. 1.

Rys. 1. Konstrukcja dachu hangaru.

- c) Przy dużej grubości pokrywy śnieżnej na dachu hangaru utrudnione jest otwieranie ich wrót, stąd celowym byłoby sprawdzenie dopuszczalnej grubości pokrywy śnieżnej pod kątem bezpieczeństwa użytkowania istniejącego budynku. Zasadność wymiany bądź wzmocnienia kratowych dźwigarów istniejącej konstrukcji dachowej jest analogiczna jak w wypadku pozostałej konstrukcji stalowej hangaru.

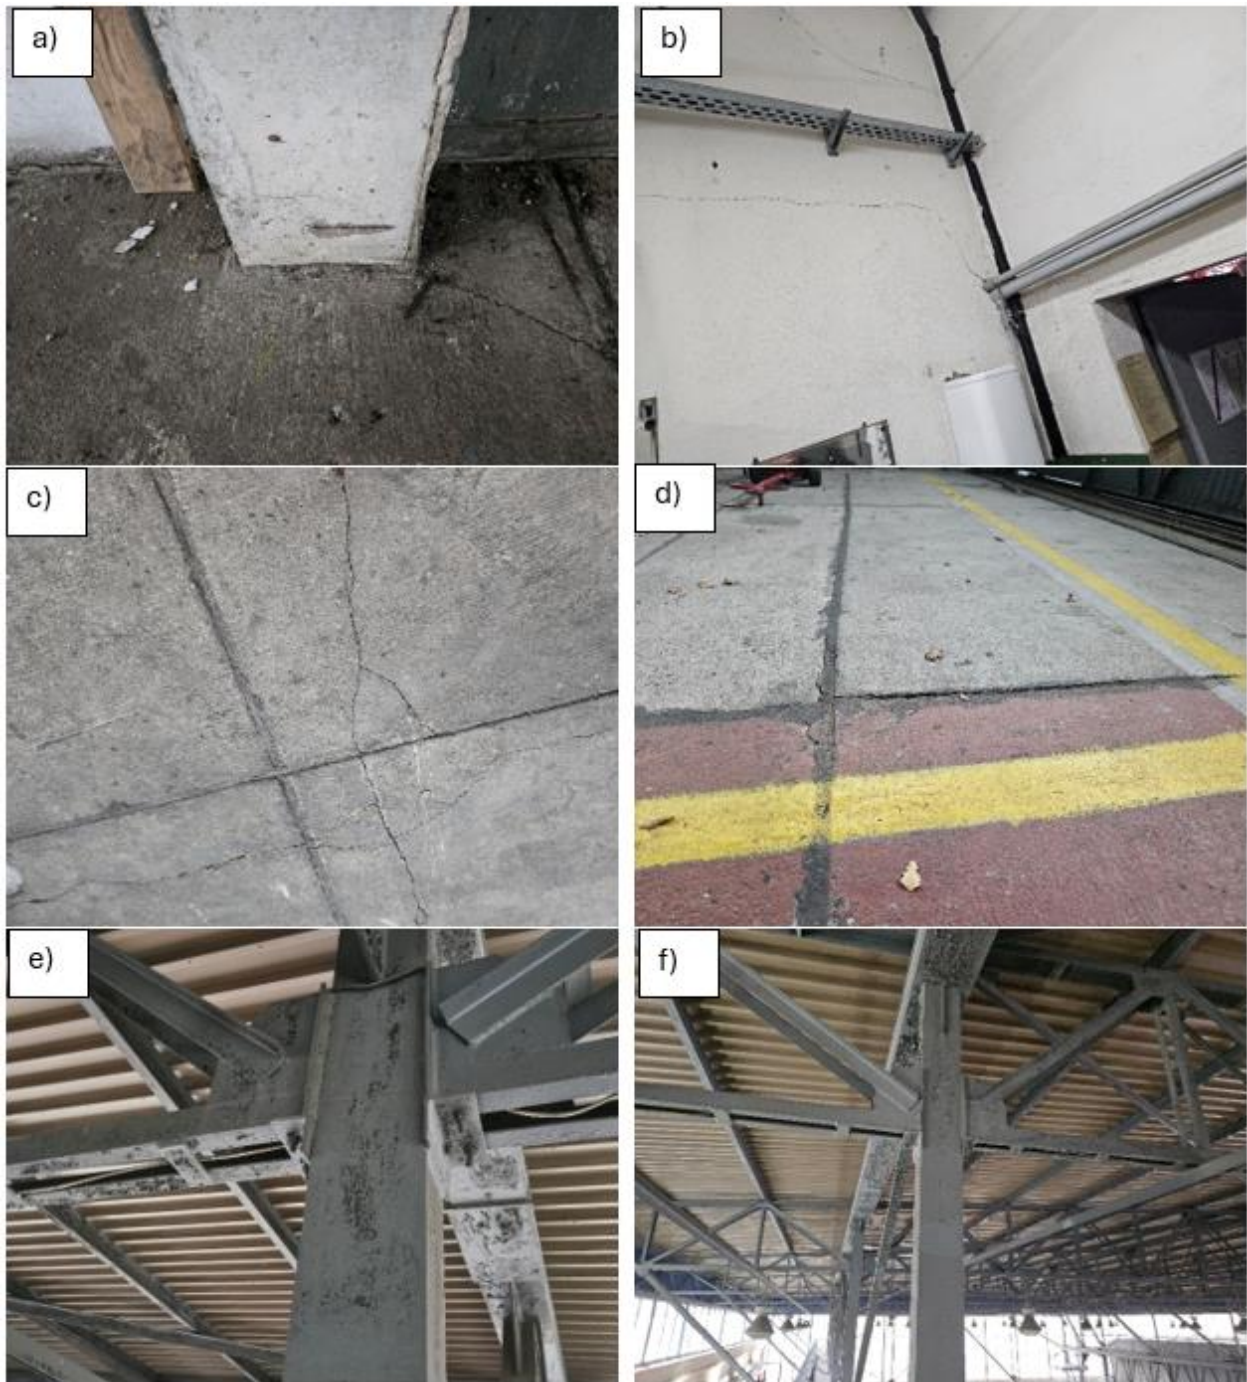
Ogólny stan techniczny obiektu odpowiada stanowi wynikającemu z naturalnego zużycia poszczególnych elementów, przy dobrej gospodarce utrzymaniowej. Przykładowe zdjęcia stanu poszczególnych elementów przedstawiono na rys. 2.

Rys. 2. Stan obiektu, a) uszkodzenia słupa konstrukcji nośnej, b) spękania ścian, c, d) stan posadzki w hangarze, e, f) stan stalowej konstrukcji dachu.

5.	Pokrycie dachu hangaru	lokalne przecieki, nie spełnia współczesnych wymagań termoizolacyjności – stan zadawalający	2,0	0,9	0,0
6.	Żelbetowa konstrukcja dobudówek	spękania ścian, spękania na łączeniu elementów prefabrykowanych i wypełnienia, lokalne osiadanie ściany na podmytej belce podwalinowej, zbyt	13,0	6,5	4,0

13.	Posadzka hangaru	liczne pęknięcia, lokalne nierównomierne osiada- nie – „klawiszowanie” płyt, powierzchnie złuszc- zona i nierówna – stan zły	9,5	3,42	0,0

- d) Żelbetowa konstrukcja dobudówek wymagałaby napraw i wzmocnień, szczególnie w przypadku przybudówek jednokondygnacyjnych, dla których konieczne byłoby wykonanie nadbudowy wraz z koniecznością wymiany warstw termoizolacji i pokrycia dachowego ze względu na obowiązujące obecnie wymagania normowe.

- f) Ze względu na opisane wcześniej wymagania dotyczące wykończenia powierzchni posadzki oraz zakres występujących uszkodzeń cała posadzka kwalifikuje się do wymiany. Koszty frezowania uszkodzonej i nierównej warstwy wierzchniej, „zszywania” występujących spękań oraz odbudowa sfrezowanej warstwy z wymaganym zespoleniem z nową warstwą przewyższą koszty wykonania nowej posadzki. Dodatkowo posadzki w dobudówkach do hangaru kwalifikują się do wymiany, dotyczy to pomieszczeń nieremontowanych.
