Określenie stanu technicznego ocynkowania ogniowego stalowych trzonów przewodów spalinowych na przykładzie kominów w Oczyszczalni ścieków „CZAJKA” w Warszawie

Kruszka et al., Determining the technical condition of steel flue gas conduit shafts' hot-dip galvanisation, illustrated with the example of chimney stacks at the 'CZAJKA' sewage treatment plant in Warsaw, Engineering Expert, pp. 1-7, No. 1, 2020, DOI: 10.37105/enex.2020.1.1.01

Celem niniejszej pracy jest określenie i analiza stanu technicznego ocynkowania ogniowego stalowych trzonów przewodów spalinowych kominów Oczyszczalni ścieków „Czajka” w Warszawie dla stanu aktualnego w 2010 r., a w szczególności ocena jakości powłoki cynkowej i ocena jakości stali użytej na trzony nośne pracującej w agresywnym środowisku powietrza, w oparciu o dokumentację fotograficzną, Ekspertyzę budowlaną [6] oraz opis wizji lokalnej.

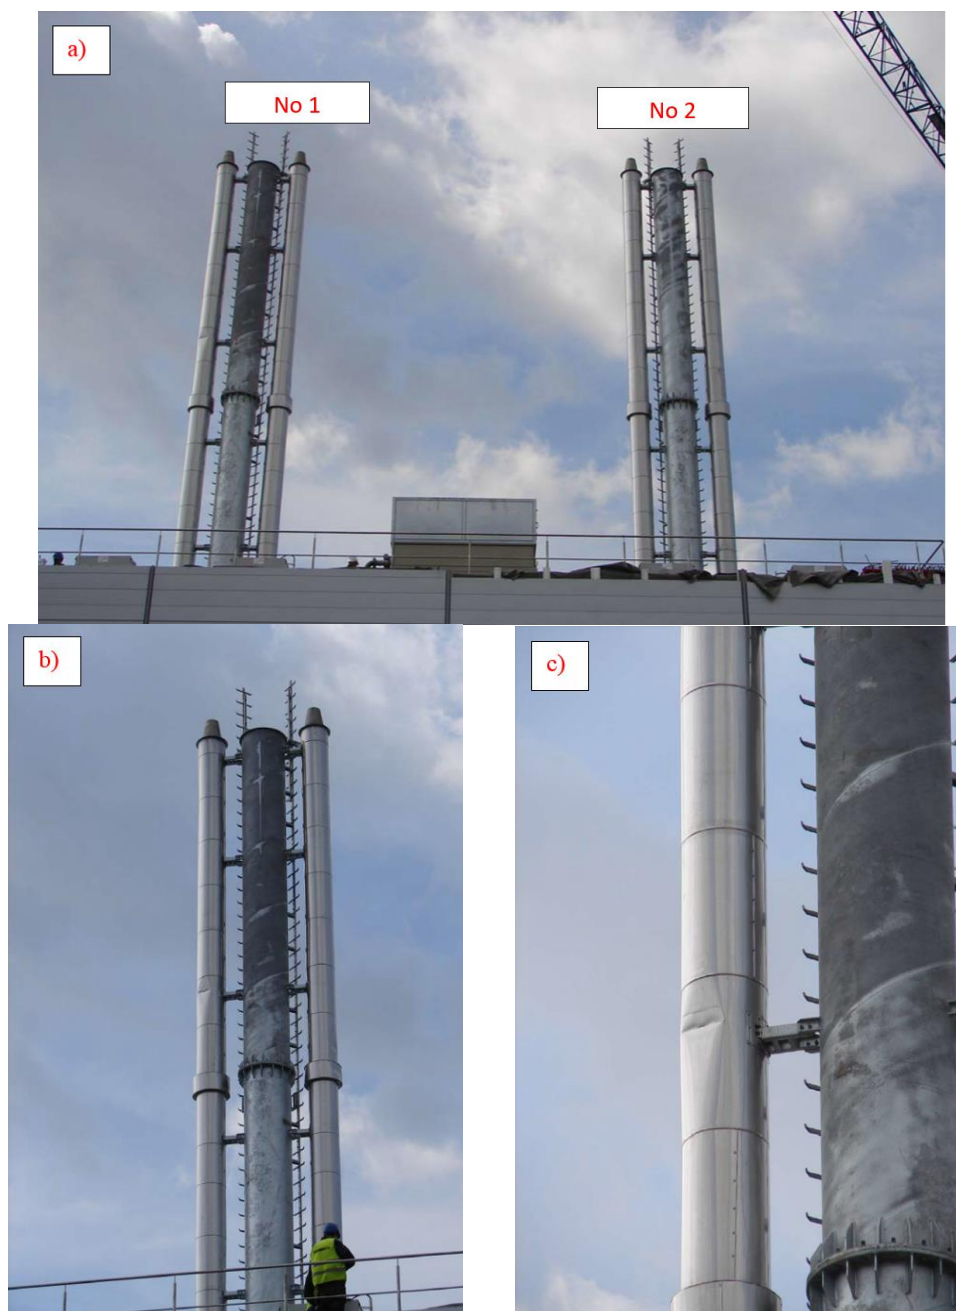
Rys. 1 a-c. Widok konstrukcji trzonu nośnego komina z rurami spalinowymi.

Konstrukcja stalowa trzonu nośnego komina z rurami spalinowymi ma wysokość 28 [m]. Trzon nośny posiada średnicę zewnętrzną równą 813 [mm] i ścianki o grubości 8 [mm]. Do jednego trzonu nośnego przymocowane są dwie rury spalinowe. Zaprojektowane i wykonane zostały dwa komplety identycznych zespołów do odprowadzania spalin. Taka koncepcja umożliwia odprowadzanie spalin od czterech agregatów prądotwórczych. Trzony nośne posadowiono na żelbetowych skrzyniach fundamentowych połączonych ze sobą w celu zapewnienia odpowiedniej sztywności przestrzennej. Na budynku zastosowano również odpowiednie zakotwienia podciągów, które dzięki włączeniu do współpracy masy ścian, umożliwiły eliminację drgań przenoszonych od trzonu nośnego. Widok konstrukcji trzonu nośnego komina z rurami spalinowymi przedstawiono na Rys. 1 a-c.

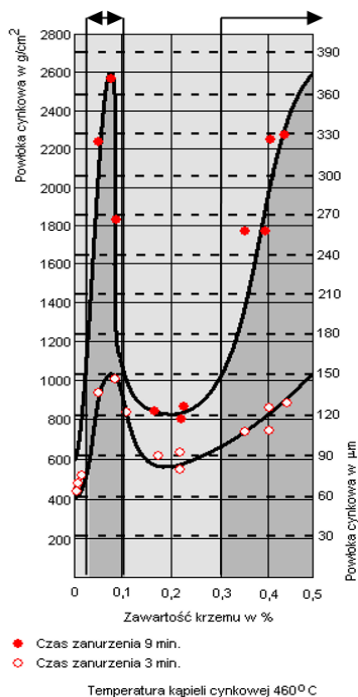
Rys. 6. Wykres Sandelina obrazujący wpływ zawartości krzemu na grubość powłoki cynkowej [8].

Wpływ zawartości krzemu na grubość powłoki cynkowej zobrazowany jest za pomocą wykresu Sandelina na rys. 6. Z wykresu wynika, że efekt Sandelina występuje przy zawartości krzemu między 0,03%-0,1% oraz powyżej 0,3%. Przy stalach zawierających krzem, istnieje ryzyko, że reakcja żelazo-cynk przebiegnie szczególnie silnie i udział stopu żelazowo-cynkowego w powłoce cynkowej będzie wyższy niż normalnie. W skrajnym przypadku może zdarzyć się, że powłoka cynkowa będzie składać się ze stopu żelazowo-cynkowego [7-8].

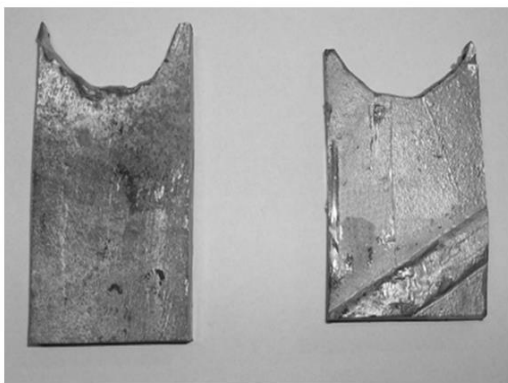
Rys. 8. Próbkę wycięte z trzonów kominowych.

W celu określenia jakości stali oraz zawartości poszczególnych składników stopowych przeprowadzono analizę widmową próbek wyciętych z trzonów nośnych (próbki przedstawiono na Rys. 8). W celu określenia zawartości składników stopowych, badane próbki podległy badaniom niszczącym w postaci nadtopienia przez elektrodę pomiarową na spektrometrze Foundry-Master (Rys. 9). Wyniki badania zestawiono w Tabeli 1.

cynkowa nie spełnia wymogów norm PN-EN ISO 1461 i PN-EN ISO 14713. Skład chemiczny stali użytej na trzony nośne nie jest jednolity w całej strukturze, czego efektem lokalnym jest występowanie efektu Sandelina (różna zawartość cynku) w postaci występowania przebarwień i chropowatości na powłoce. Dodatkowo na powłoce cynkowej występują miejscowe pęcherze, pod którymi znajdują się ogniska korozji stali. Występują również lokalne zjawiska korozji na krawędziach blach oraz pierścieni łączących, co świadczy o złym kącie sfazowania tych elementów. Te zjawiska są rezultatem nieodpowiednio przygotowanej warstwy wierzchniej trzonu przed cynkowaniem (śrutowanie bądź kulowanie) oraz niedostatecznego zabezpieczenia powierzchni powłoki cynkowej (zaraz po nałożeniu) przed oddziaływaniem wody i wilgoci.
