ENGINEERING EXPERT RZECZOZNAWCA

Analiza projektowa przebudowy mostu drogowego

Mieczysław PIECHOTA¹ (ORCID ID: 0000-0002-0094-9246)

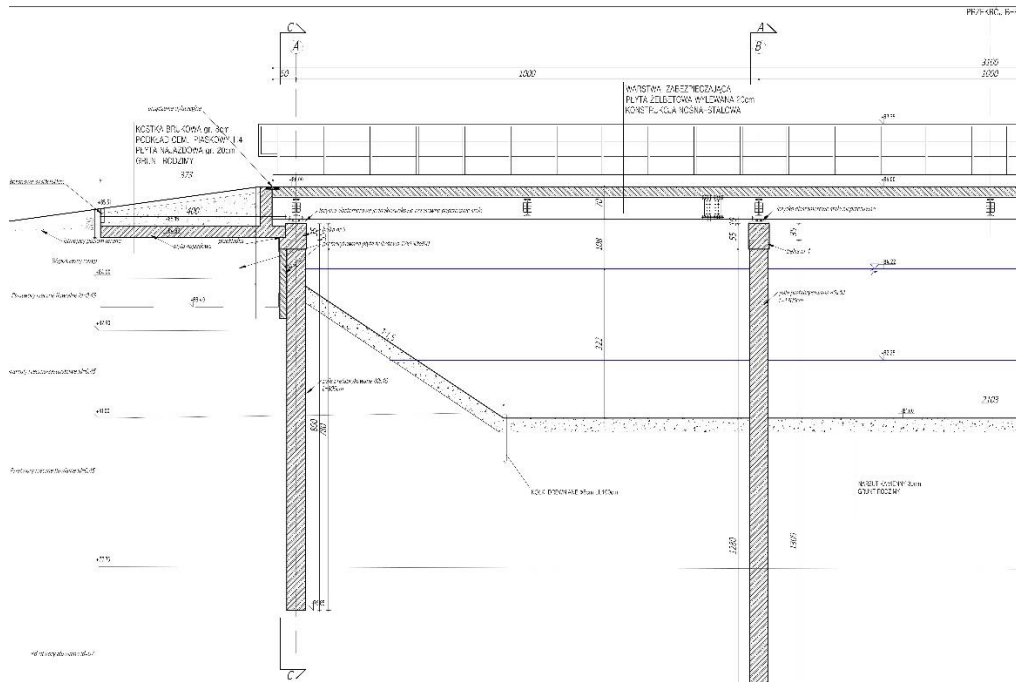
Rys. 6. Przekrój podłużny mostu [5].

Nowy obiekt mostowy zaprojektowany został jako trójprzęsłowy o długości całkowitej 31,00 m, szerokości całkowitej 6,5 m z jezdnią o szerokości 6,00 m. Światło poziome mostu netto wynosi 28,20 m, natomiast światło pionowe mostu – 4,30 m w stosunku do średniego poziomu wody stanów wysokich. Most przeznaczony jest dla pojazdów o masie całkowitej nieprzekraczającej 20 ton. Przekrój podłużny mostu pokazano na rys. 6.

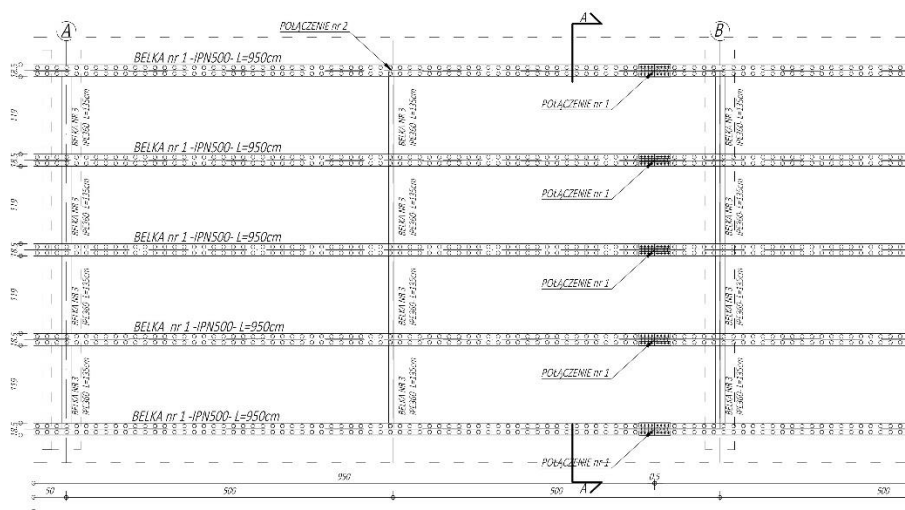
Rys. 7. Układ dźwigarów i poprzecznic [5].

Konstrukcję nośną stanowią dźwigary stalowe dwuteowe IPN500 współpracujące z płytą żelbetową. W przekroju poprzecznym występuje 5 dźwigarów w rozstawie osiowym 1,37 m. Każdy dźwigar pomostu składa się z trzech belek (dwie skrajne o dł. 9,50 m oraz jedna środkowa o długości 12,00 m). Poprzecznicę stanowią belki stalowe dwuteowe IPE350 o długości 1,35 m. Dźwigary i poprzecznicę wykonane zostały ze stali S355. Układ belek głównych i poprzecznych oraz ich połączenia przedstawiono na rys. 7.

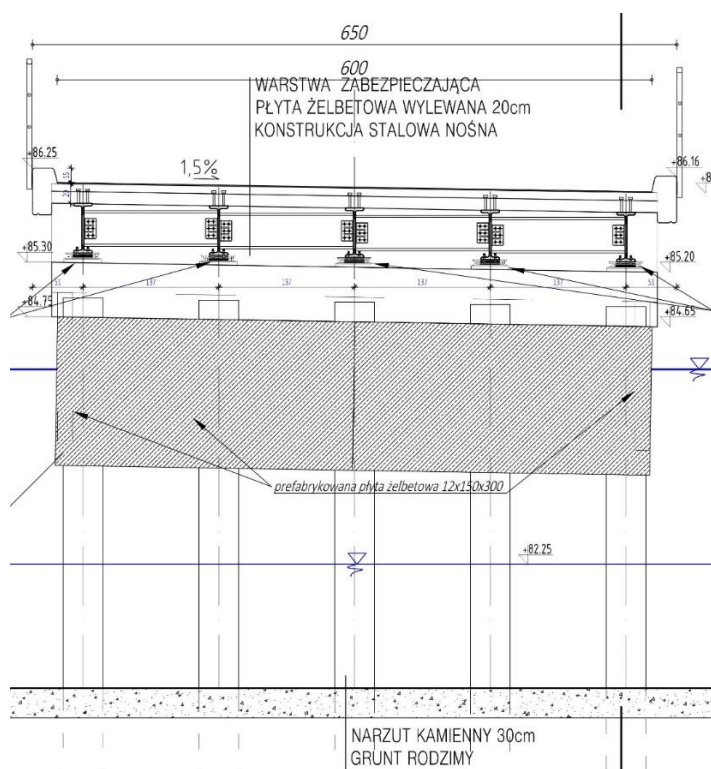
Rys. 8. Przekrój poprzeczny mostu (podpora brzegowa) [5].

Płyta pomostu o grubości 20 cm wykonana została z betonu C 30/37 i zbrojona prętami stalowymi AIIIIN RB500, wysokość konstrukcyjna przęsła wynosi 0,75 m. Przekrój poprzeczny mostu na podporze brzegowej pokazano na rys. 8.

Konstrukcję podpór stanowią pale prefabrykowane żelbetowe, po 5 w podporze (rys. 8) o przekroju 40 x 40 cm i rozstawie 1,37 m. Długość pali w podporach pośrednich wynosi 13,00 m, zaś w podporach brzegowych 8,00 m (rys. 6). Od strony wody górnej podpory zabezpieczono izbicami (rys. 9), widok na nową konstrukcję mostu przedstawiono na rys. 10.

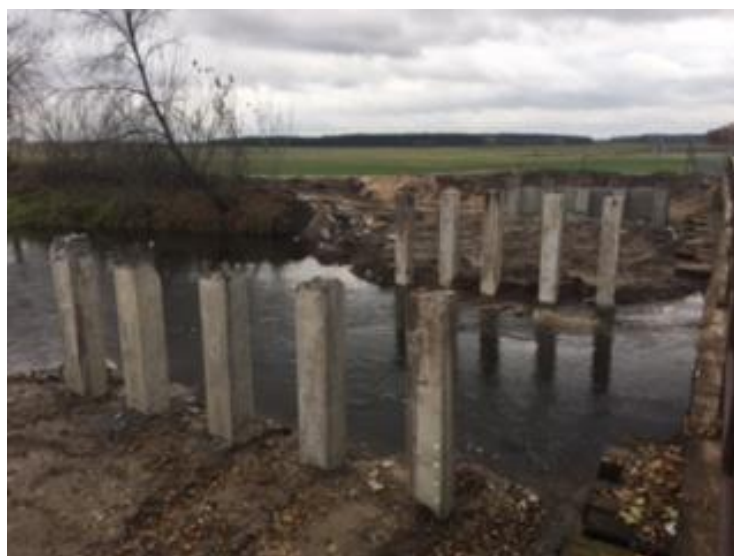
Rys. 12. Etap budowy podpór palowych pośrednich [6].

Równolegle do prac rozbiórkowych wykonywano roboty związane z budową podpór. W zakres ten weszły m.in.: wbijanie ścianek szczelnych, formowanie i zagęszczanie nasypów zapór ziemnych, wbijanie pali żelbetowych, wykonanie izbic, wykonanie oczepów, wykonanie ścian oporowych, usługi transportowe oraz montaż łożysk. Wszystkie czynności związane z budową podpór wyceniono w kosztorysie inwestorskim na około 370 tys. zł. Widok wbitych pali i ich układ w podporach pośrednich pokazano na rys. 12. Na rys. 13 przedstawiono natomiast widok na podporę brzegową wraz ze ścianą oporową.

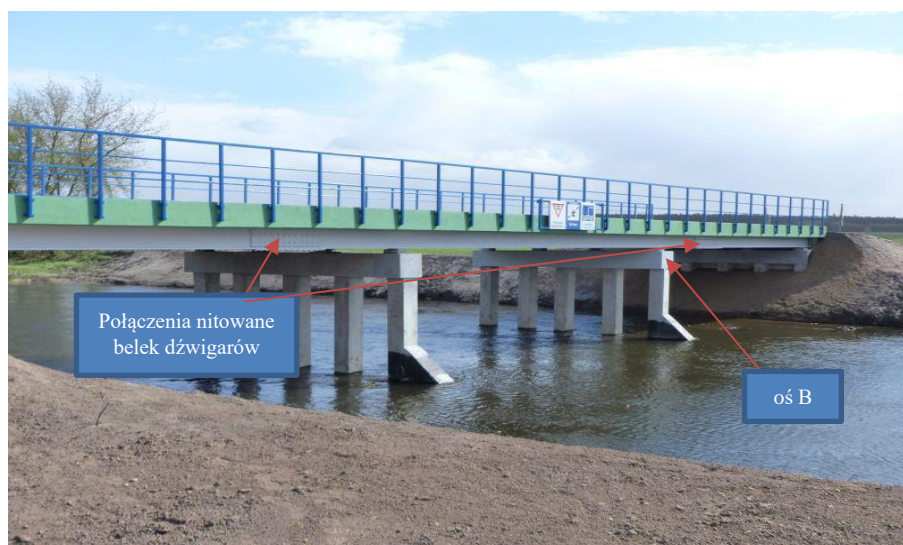
Rys. 14. Widok na całą konstrukcję mostu z widocznymi połączeniami belek w dźwigarze [7].

W zakres montażu konstrukcji i płyty pomostu weszły m. in.: usługi transportowe związane z dostarczeniem elementów pomostu na plac budowy, prace załadunkowe i wyładunkowe, montaż dźwigarów i belek poprzecznych, scalanie scalenie całej konstrukcji, wykonanie płyty pomostu oraz wsporników, wykonanie elementów odwodnienia oraz montaż poręczy mostowych. Dźwigary ułożono na wcześniej ustawionych łożyskach. Zastosowano łożyska elastomerowe jednokierunkowo przesuwne poprzecznie stałe na trzech podporach oraz elastomerowe stałe nieprzesuwne na jednej podporze (oś B). Połączenia nitowane belek skrajnych ze środkową pokazano na rys. 14. Do połączenia płyty z dźwigarami użyto łączników sworzniowych o średnicy 20 mm w rozstawie 150 mm. Do zbrojenia płyty zastosowano pręty stalowe (stal AIIIIN RB500) o średnicy 12 mm. Na rys. 15 a pokazano widok na jezdnię, zaś na rys. 15 b widoczny jest sposób zamocowania poręczy. Szacunkowy koszt wykonania pomostu wynosił około 686 tys. zł [8].

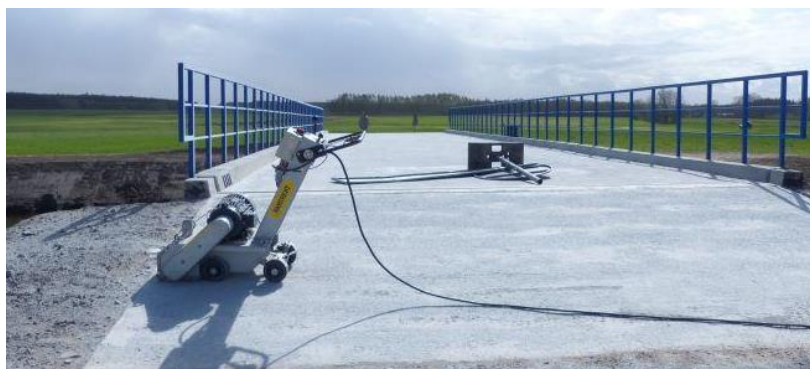
Rys. 16. Wykonanie najazdów [5].

W końcowym etapie inwestycji wykonano połączenie przeprawy z dojazdami poprzez budowę nowych najazdów (rys. 16) oraz naprawę dróg dojazdowych. Szacunkowy koszt tego przedsięwzięcia wraz z obsługą geodezyjną wynosił około 52 tys. zł. Całkowity koszt budowy nowej konstrukcji mostu wraz z pracami rozbiórkowymi przedstawiony w kosztorysie inwestorskim [8] wynosił około 1 770 tys. zł.
